دانشگاه آزاد اسلامی واحد اهر  
فصلنامه علمی - پژوهشی فضای جغرافیایی

سال سیزدهم، شماره ۴۳  
پاییز ۱۳۹۲، صفحات ۲۰۷-۱۹۱

## استخراج و اندازه گیری تغییرات مورفولوژیکی رودخانه کشکان ناشی از برداشت منابع شن و ماسه

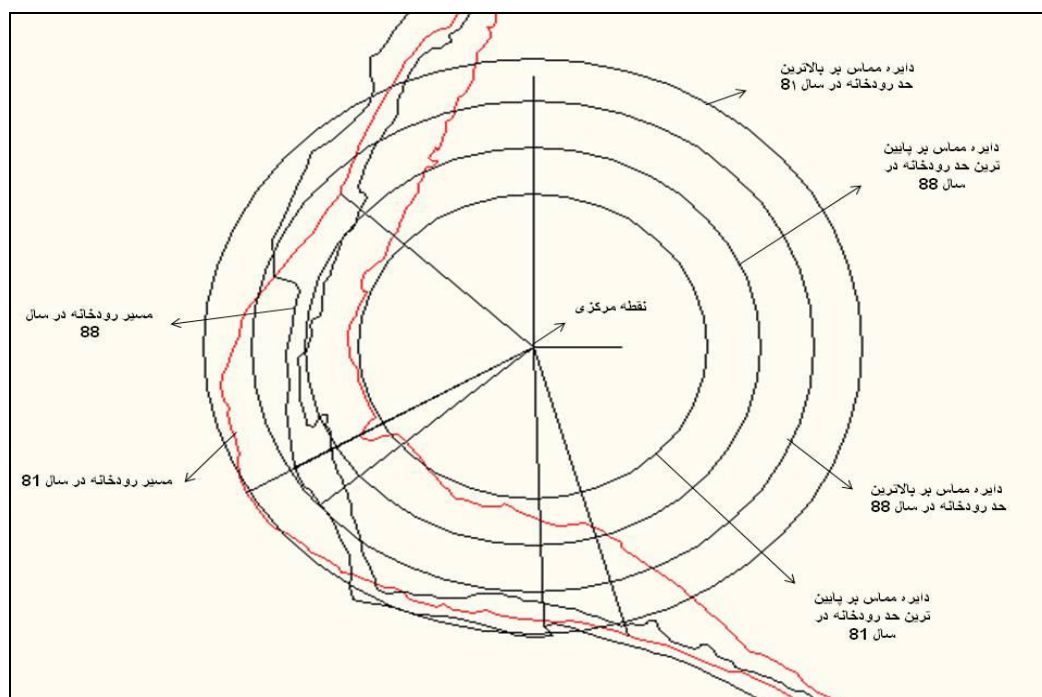
محل خمیدگی‌های بالادست و پایین‌دست خود شده باشد. شکل ۵ تغییر مسیر رودخانه توسط انسان و بستر قبلی رود را در محل خمیدگی شماره دو نشان می‌دهد.

شکل ۵- مکان خمیدگی شماره دو و قسمت‌های مختلف خمیدگی

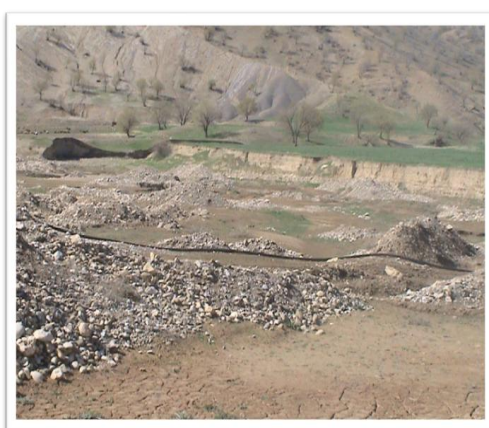
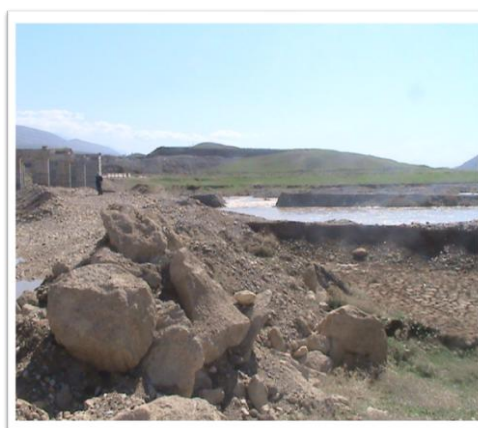
شکل ۶- الف) بستر خشک شده رودخانه در محل خمیدگی،

ب) بر اثر ساخت پل جدید و تغییر دادن مسیر رودخانه

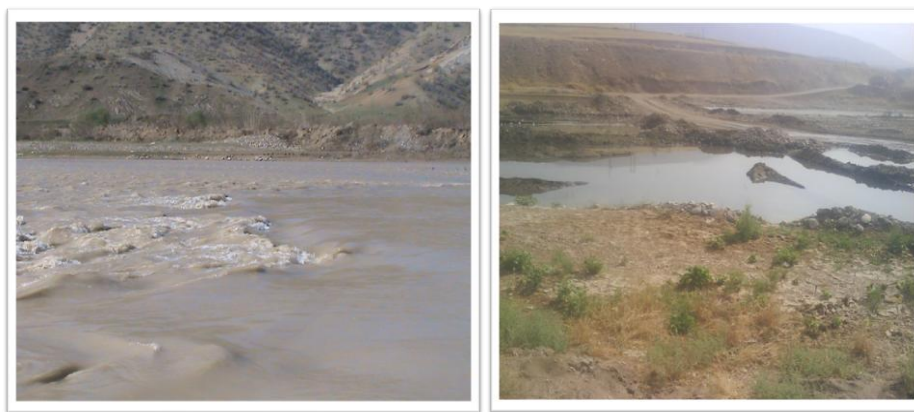
شکل ۷- الف) رودخانه کشکان در اواخر اردیبهشت ۹۰ و شکل ب) همان محل در اواخر تیر ۹۰

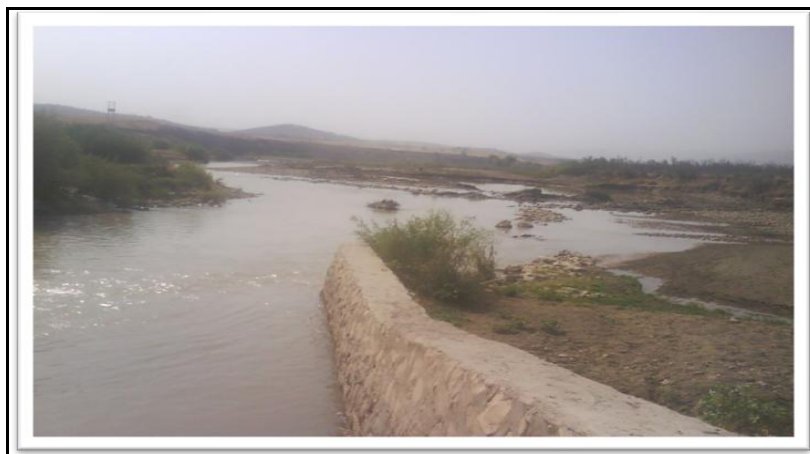
در محل خمیدگی شماره پنج، شعاع دایره در بالاترین حد کناری رود، در سال ۸۱ نسبت به سال ۸۸، ۱۹۳ متر بالاتر قرار گرفته است. شعاع دایره در پایین ترین حد کناری رود در سال ۸۱، نسبت به سال ۸۸، ۱۸۳ متر بالاتر قرار گرفته است. عرض بستر رودخانه در محل این خمیدگی در سال ۸۸ نسبت به سال ۸۱، ۶ متر کاهش داشته است. عامل کاهش عرض بستر رودخانه، برداشت رسوبات رودخانه‌ای در این مکان در کنار عوامل طبیعی می‌باشد. آزمون این خمیدگی در سال ۸۱ در نقطه عطف اول ۲۴۹ درجه و در نقطه عطف دوم ۱۳۹ درجه می‌باشد؛ اما در سال ۸۸ این خمیدگی تقریباً به حالت مسقیم در آمده و از بین رفته است. لذا آزمون نقطه عطف اول و دوم در سال ۸۸ در خم شماره پنج به اندازه‌ای اندک به نظر می‌رسد که نمی‌توان آن را محاسبه نمود. علت حذف این خمیدگی بنا بر پژوهش‌های میدانی در محل، ساخت ایستگاه پمپاژ آب در محل خمیدگی و تغییر مسیر رود توسط انسان و همچنین ایجاد سدهای انحرافی در محل این خمیدگی (شکل ۹). همچنین برداشت اندک شن و ماسه از بستر و کناره‌های رود در محل این خمیدگی است. به طوری که رود در محل این خم از حالت پیچان رودی به حالت مسقیم در آمده و حوضچه‌های عمیقی به عمق تقریبی ۲ متر ایجاد شده است.

شکل ۹- ساخت سرریز بتنی و تغییر جهت مسیر رودخانه به علت ایستگاه پمپاژ آب در محل خمیدگی شماره پنج

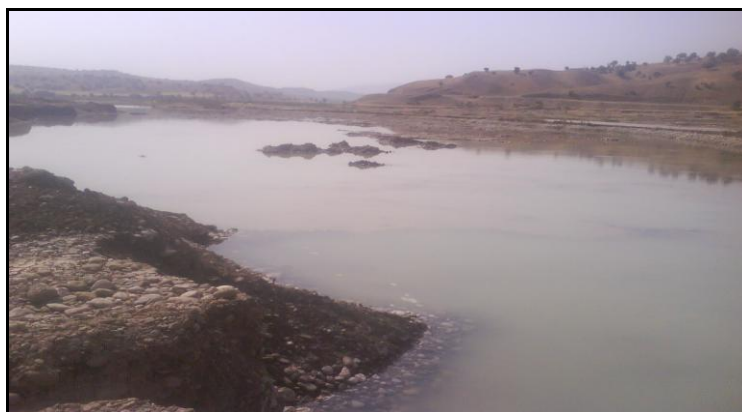
علت عمق رودخانه و همچنین انجام عملیات برداشت شن و ماسه در زمان مراجعه به محل خمیدگی امکان اندازه‌گیری این میزان در محل ممکن نبود. حوضچه‌های برداشت در محل این خم به تعداد فراوان دیده می‌شد؛ اما به دلیل عدم دسترسی به همه نقاط برداشت (مراجعه در حین عملیات برداشت) ممکن نبود (شکل ۱۰).

شکل ۱۰- حوضچه وسیع ایجاد شده در محل خمیدگی شماره هفت
