دانشگاه آزاد اسلامی واحد اهر
فصلنامه‌ی علمی-پژوهشی فضای جغرافیایی

سال شانزدهم، شماره‌ی ۵۵
پاییز ۱۳۹۵، صفحات ۱۱۱-۱۳۵

بررسی نقش انسان در تغییرات مورفولوژی مجرای رودخانه ليقوان چای

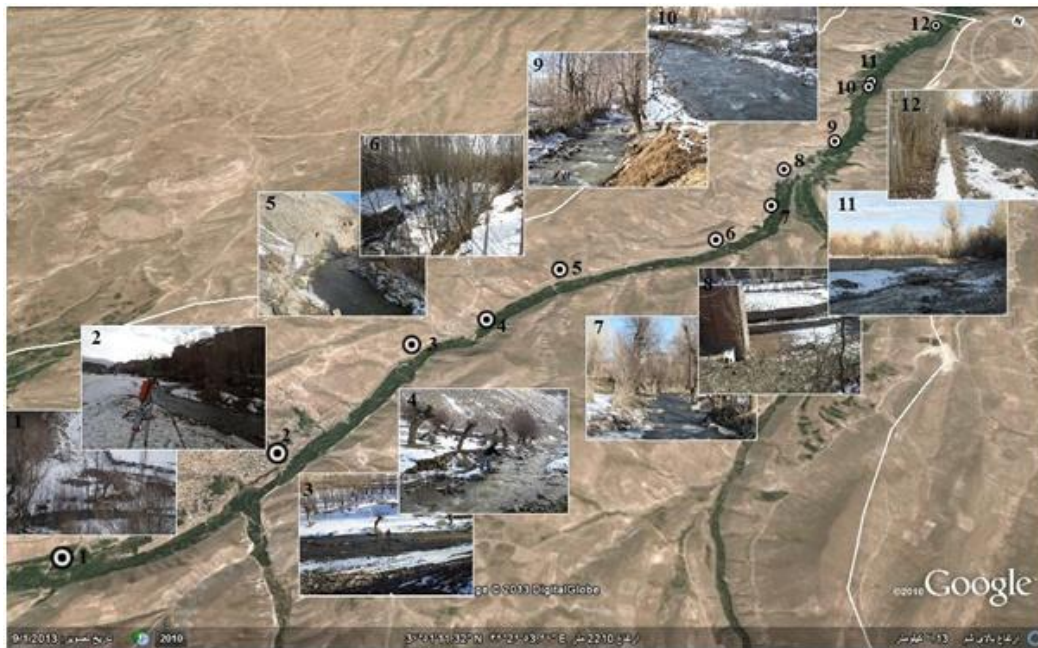
شکل ۳: موقعیت مقاطع عرضی نقشه برداری شده مجرای رودخانه ليقوان چای

برای این منظور ابتدا در سال ۱۳۹۱ اقدام به نقشه‌برداری و تهیه مقاطع عرضی در ۱۶ کیلومتر از رودخانه لیقوان (بالادست ایستگاه لیقوان تا ایستگاه هروی) گردید به‌طوری که اکثر مقاطع با فواصل تقریبی ۱/۳۰ کیلومتری بودند (شکل ۳). نقشه‌برداری در مهرماه انجام شد، بدین دلیل که اولاً در این زمان جریان رودخانه کم بوده و در ثانی در پاییز با توجه به ریزش برگ‌های پوشش درختان اطراف رودخانه، کناره‌ها و بستر رودخانه به آسانی دیده می‌شود و امکان نقشه‌برداری فراهم می‌آید.

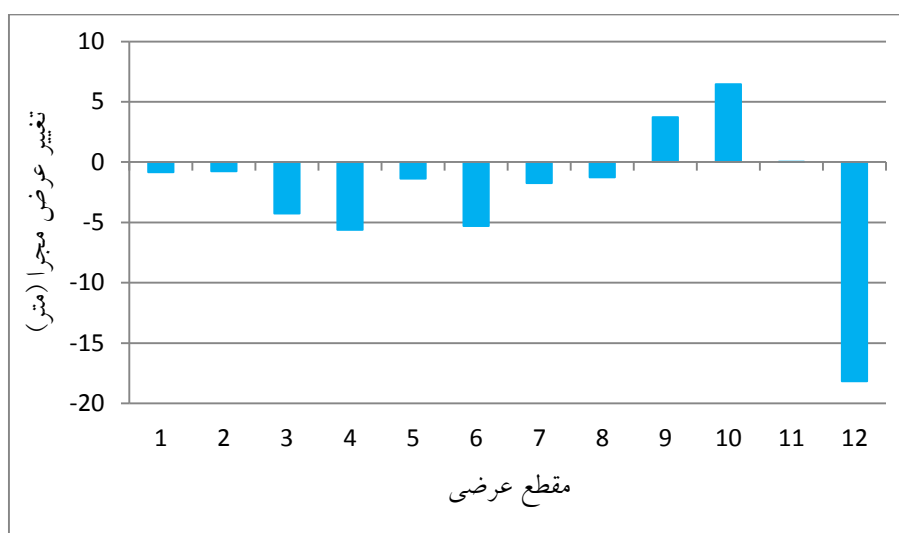
شکل ۹: تغییرات عرض مجرا رودخانه ليقوان چای در دوره مورد مطالعه

بنابراین، طبق (جدول ۲) تغییرات مورفولوژیکی نشان می‌دهد که فرآیند غالب در بازه مورد مطالعه، حفر و باریک شدن مجرا می‌باشد (شکل‌های ۸ و ۹). تنها در بعضی مقاطع، رسوب‌گذاری مشاهده شده و در بقیه مقاطع فرآیند حفر غالب بوده است.

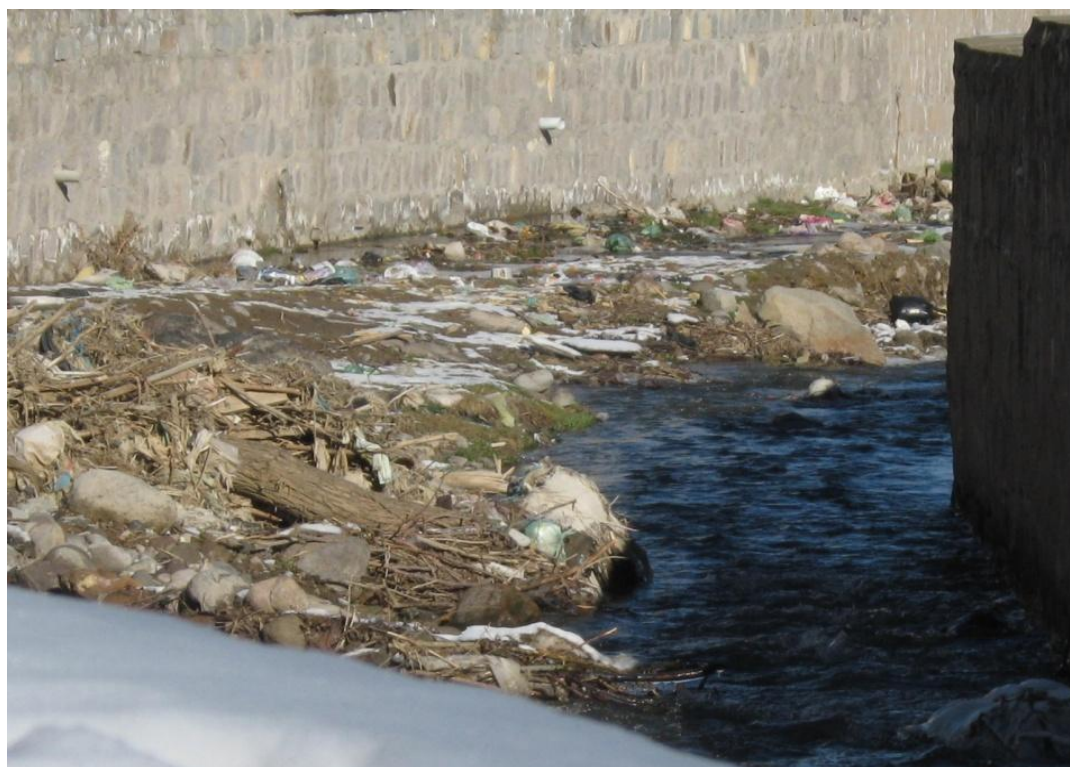
شکل ۱۳: تجمع رسوبات و نخاله‌های ناشی از فعالیت انسانی در نزدیک روستای بیرق
