دانشگاه آزاد اسلامی واحد اهر  
فصلنامه‌ی علمی-پژوهشی فضای جغرافیایی

سال شانزدهم، شماره‌ی ۵۵  
پاییز ۱۳۹۵، صفحات ۱۱۱-۱۳۵

## بررسی نقش انسان در تغییرات مورفولوژی مجرای رودخانه ليقوان چای

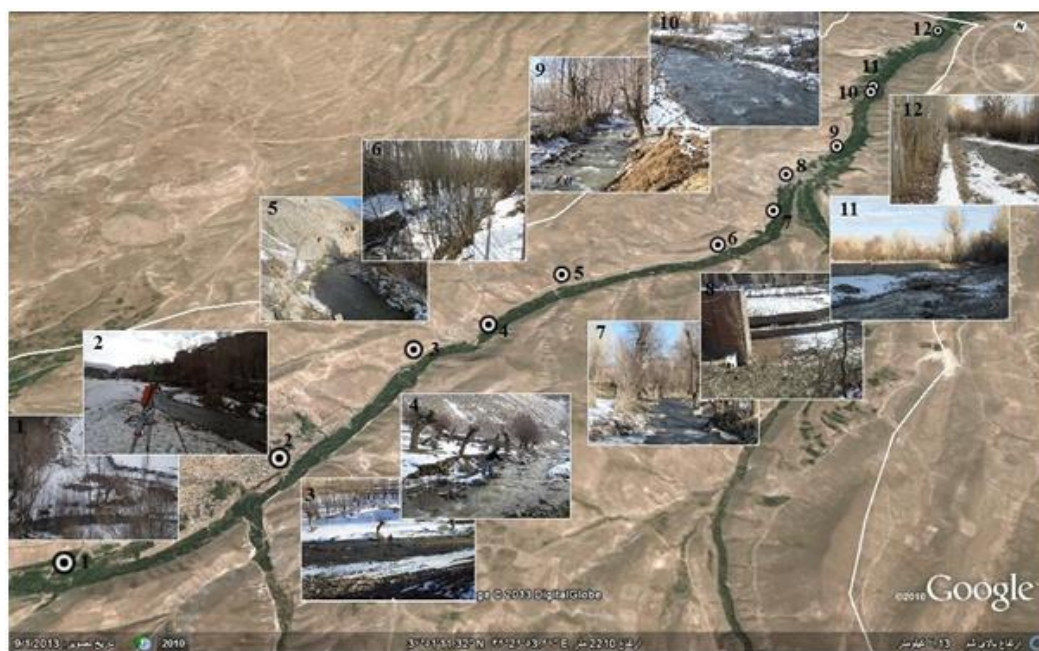
شکل ۳: موقعیت مقاطع عرضی نقشه برداری شده مجرای رودخانه ليقوان چای

برای این منظور ابتدا در سال ۱۳۹۱ اقدام به نقشه‌برداری و تهیه مقاطع عرضی در ۱۶ کیلومتر از رودخانه لیقوان (بالادست ایستگاه لیقوان تا ایستگاه هروی) گردید به‌طوری که اکثر مقاطع با فواصل تقریبی ۱/۳۰ کیلومتری بودند (شکل ۳). نقشه‌برداری در مهرماه انجام شد، بدین دلیل که اولاً در این زمان جریان رودخانه کم بوده و در ثانی در پاییز با توجه به ریزش برگ‌های پوشش درختان اطراف رودخانه، کناره‌ها و بستر رودخانه به آسانی دیده می‌شود و امکان نقشه‌برداری فراهم می‌آید.

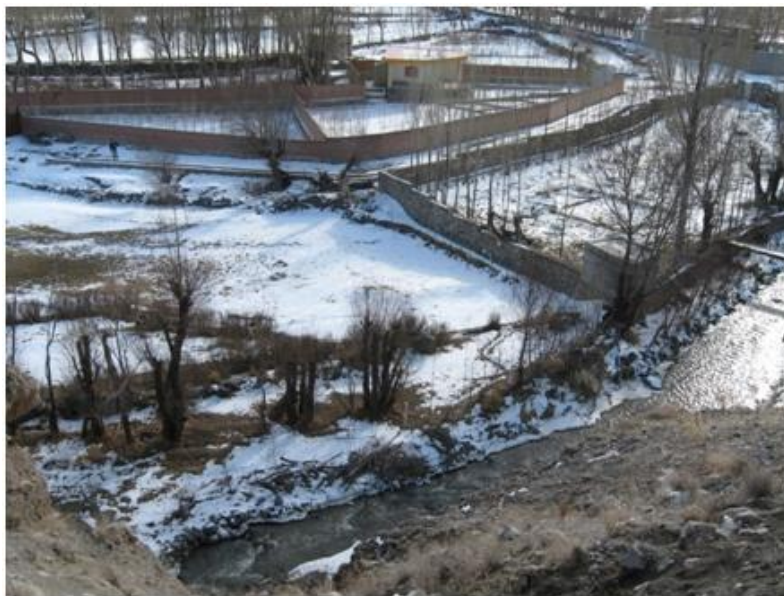
شکل ۶: محصور شدن مسیر رودخانه با زمین‌های کشاورزی و ویلاسازی در مقطع شماره ۵

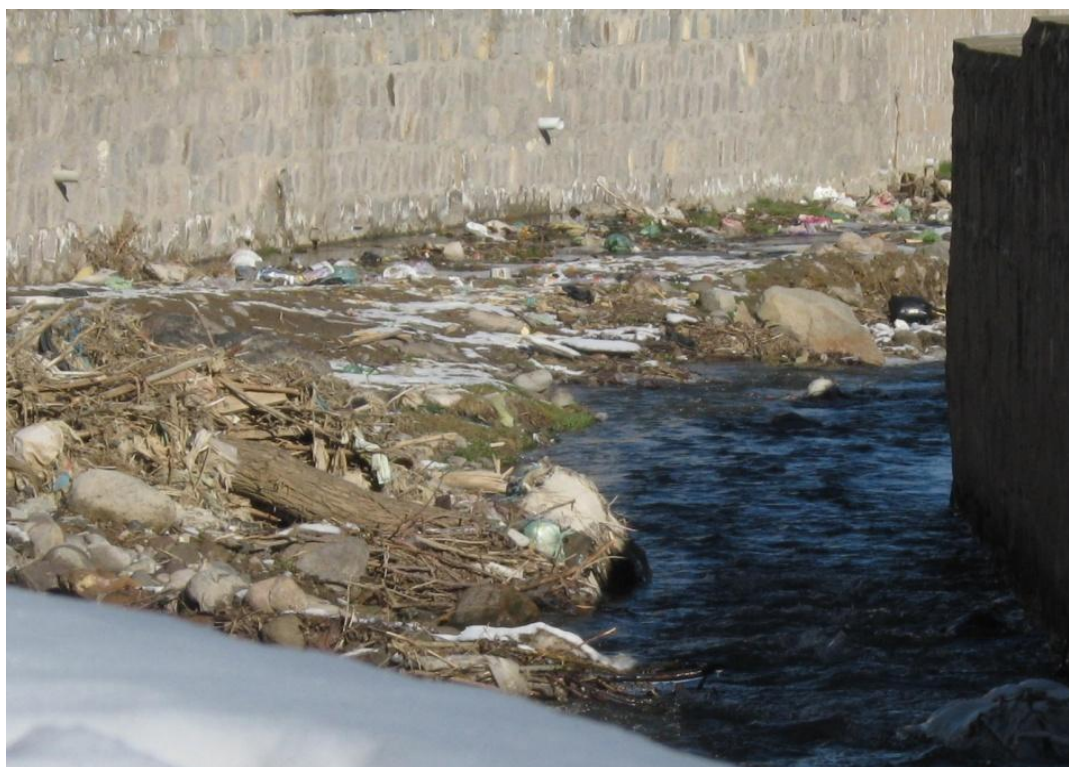
شکل ۱۳: تجمع رسوبات و نخاله‌های ناشی از فعالیت انسانی در نزدیک روستای بیرق
