دانشگاه آزاد اسلامی واحد اهر
فصلنامه‌ی علمی فضای جغرافیایی

سال نوزدهم، شماره‌ی ۶۶
تابستان ۱۳۹۸، صفحات ۲۲۲-۲۰۷

بررسی تغییرات ژئومورفیک بستر رودخانه مارون در محدوده شهرستان بهبهان با تصاویر ماهواره‌ای

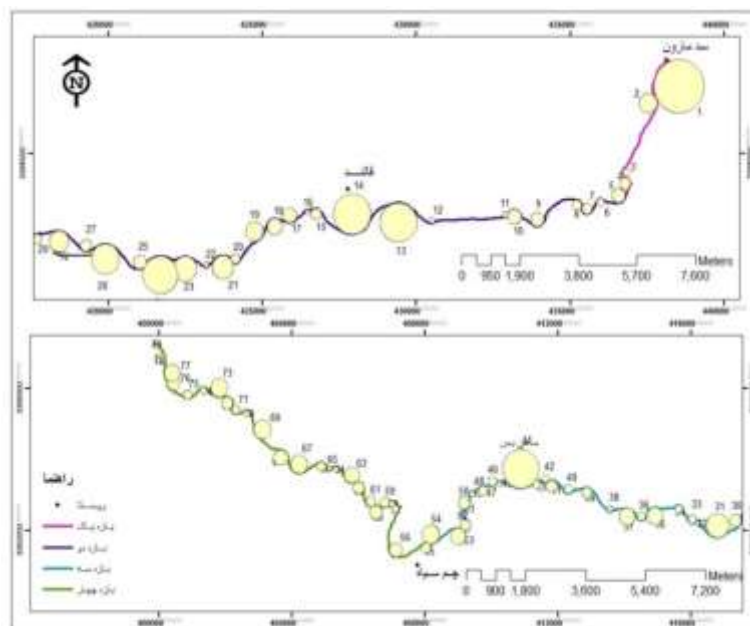
شکل ۴: مسیر رودخانه مارون در چهار بازه مورد مطالعه در سال ۲۰۱۵

Figure 4: Maroon river route in 4 sections in the year 2015

شکل‌های (۳ و ۴) چهار بازه مطالعاتی مسیر رودخانه در سال‌های (۱۹۹۹ و ۲۰۱۵) را نشان می‌دهند. جدول‌های (۲ و ۳) نیز پارامترهای هندسی رودخانه مانند طول موج و طول دره، ضریب خمیدگی، زاویه مرکزی و شعاع پیچان رود، تعداد پیچان‌رودها و طول رودخانه در این دو سال را نشان می‌دهند.

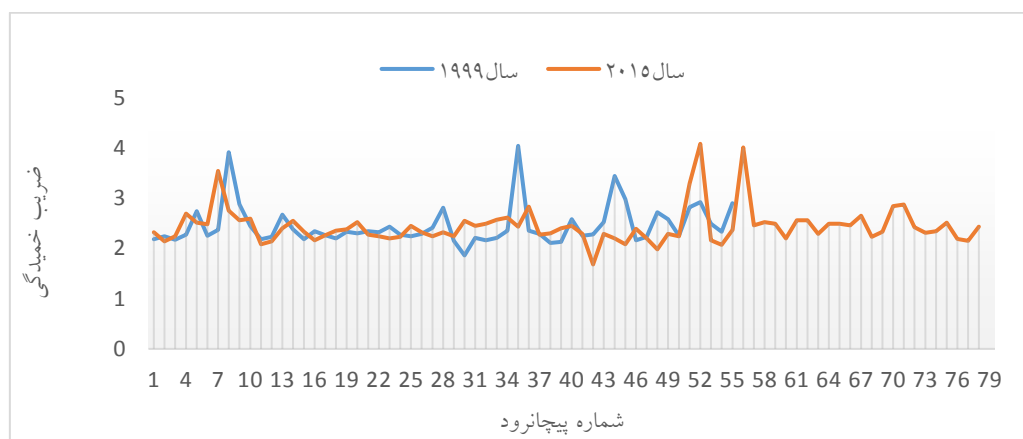
شکل ۸: نوسانات ضریب خمیدگی پیچانرودهای رودخانه مارون در بازه‌های زمانی (۱۹۹۹ و ۲۰۱۵)

Figure 8: Changes in maroon river sinuosity of meanders in the (1999 and 2015) years

با تقسیم طول دره به طول موج میزان ضریب خمیدگی برای هر قوس محاسبه شد. میزان متوسط ضریب خمیدگی رود مارون در کل محدوده مطالعاتی از ۲/۳۹ در سال (۱۹۹۹) به ۲/۴۲ در سال (۲۰۱۵) رسیده است. افزایش ضریب خمیدگی در سال (۲۰۱۵) نشان‌دهنده افزایش پیچان‌رودی شدن رودخانه است. در سال (۲۰۱۵) ضریب خمیدگی قوس‌ها از ۱/۸۶ تا ۳/۹۱ و در سال (۲۰۱۵) از ۱/۶۸ تا ۴/۰۸ در نوسان بوده است؛ اما ضریب خمیدگی اکثر قوس‌ها حدود ۲ است که وجود قوس‌های مشابه در محدوده را نشان می‌دهد. بر اساس تقسیم بندی پیتز، رودخانه در دو سال مورد بررسی در رده پیچان‌رودی شدید قرار دارد. با افزایش تعداد پیچان‌رودها و کاهش فاصله آن‌ها در سال (۲۰۱۵) میزان ضریب خمیدگی نیز افزایش یافته است (شکل ۸).

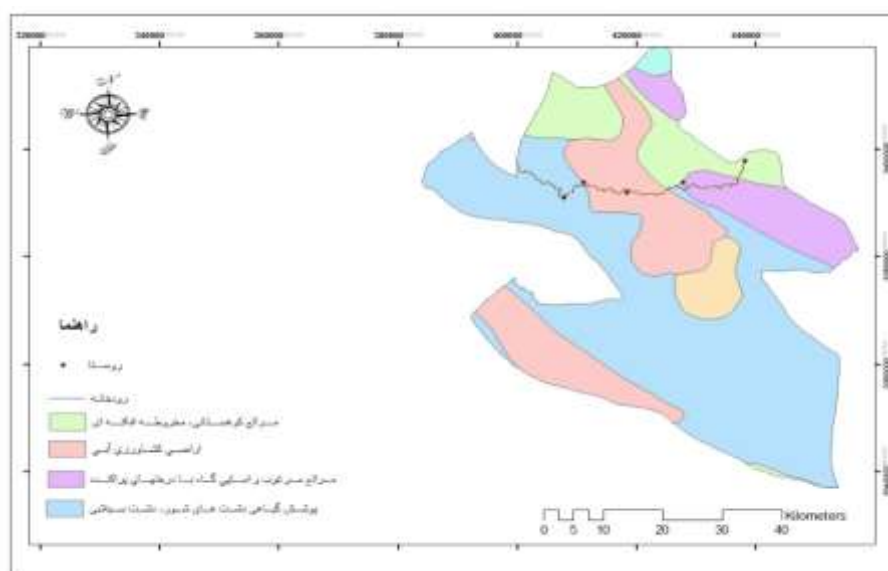
شکل ۱۲: انطباق مسیر رودخانه با نقشه کاربری اراضی محدوده مورد مطالعه

Figure 12: Overlay of river route by landuse map of the study area

پوشش گیاهی، دشت‌های شور و دشت سیلابی کاربری‌های اراضی بازه چهار هستند. عبور رودخانه از دشت سیلابی زمینه مساعدی را برای فرسایش فراهم می‌کند. کاربری اراضی در بازه سه، کشاورزی آبی و دشت سیلابی است. اراضی کشاورزی به‌خودی‌خود تأثیری بر تغییر مسیر رودخانه ندارند، اما کشاورزی در کنار رودخانه می‌تواند باعث فرسایش بیش‌تر کنار رودخانه شده و احتمال تغییر مسیر رودخانه افزایش یابد. در منطقه مورد مطالعه، در حاشیه رودخانه کشت انجام نشده است و لذا کشاورزی عامل مهمی در تغییر مسیر نیست (Mohammadyary et al., 2019). کاربری اراضی بازه دو را اراضی کشاورزی آبی، دشت سیلابی و مراتع مرغوب با درخت‌های پراکنده تشکیل می‌دهد. به‌طورمعمول در کنار رودخانه‌ها دشت سیلابی قرار دارد. به همین دلیل در محدوده مطالعاتی بیش‌تر کاربری‌ها دشت سیلابی است. کاربری اراضی بازه یک مراتع کوهستانی و مخروط افکنه است. مخروط افکنه‌ها به دلیل پویایی می‌توانند در درازمدت بر مسیر رودخانه اثرگذار باشند (شکل ۱۲).
