دانشگاه آزاد اسلامی واحد اهر  
فصلنامه‌ی علمی-پژوهشی فضای جغرافیایی

سال شانزدهم، شماره‌ی ۵۵  
پاییز ۱۳۹۵، صفحات ۱۱۱-۱۳۵

## بررسی نقش انسان در تغییرات مورفولوژی مجرای رودخانه ليقوان چای

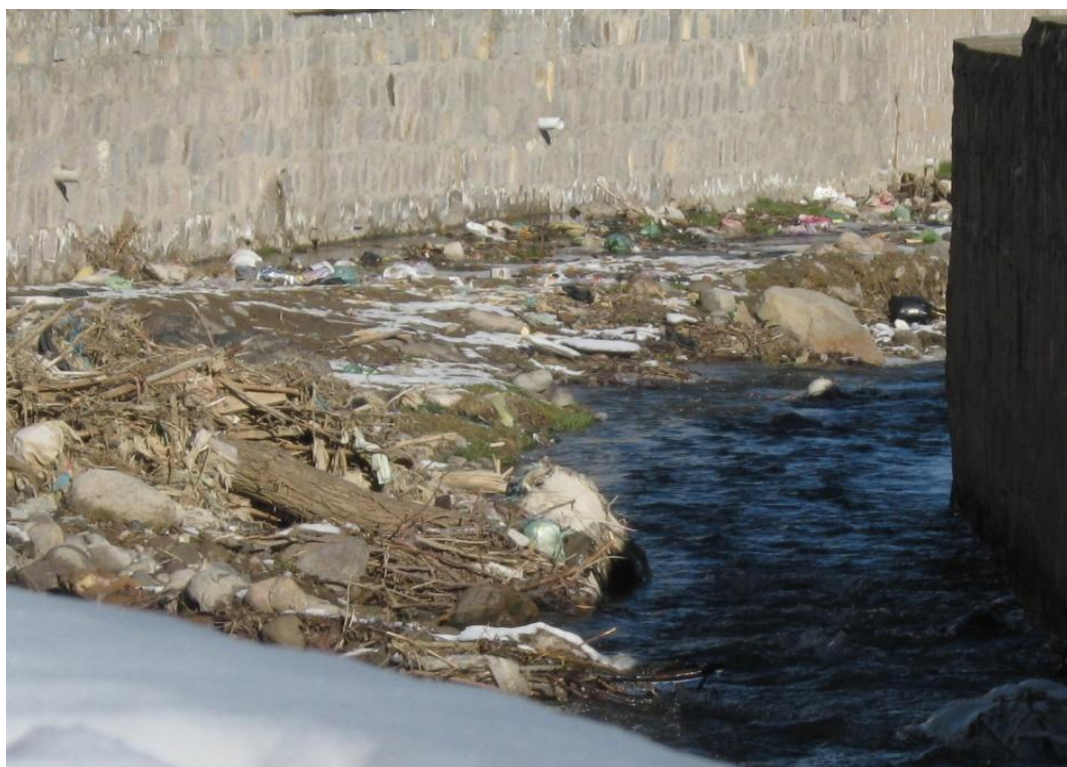
شکل ۱۳: تجمع رسوبات و نخاله‌های ناشی از فعالیت انسانی در نزدیک روستای بیرق
