دانشگاه آزاد اسلامی واحد اهر
فصلنامه‌ی علمی-پژوهشی فضای جغرافیایی

سال شانزدهم، شماره‌ی ۵۵
پاییز ۱۳۹۵، صفحات ۱۱۱-۱۳۵

بررسی نقش انسان در تغییرات مورفولوژی مجرای رودخانه ليقوان چای

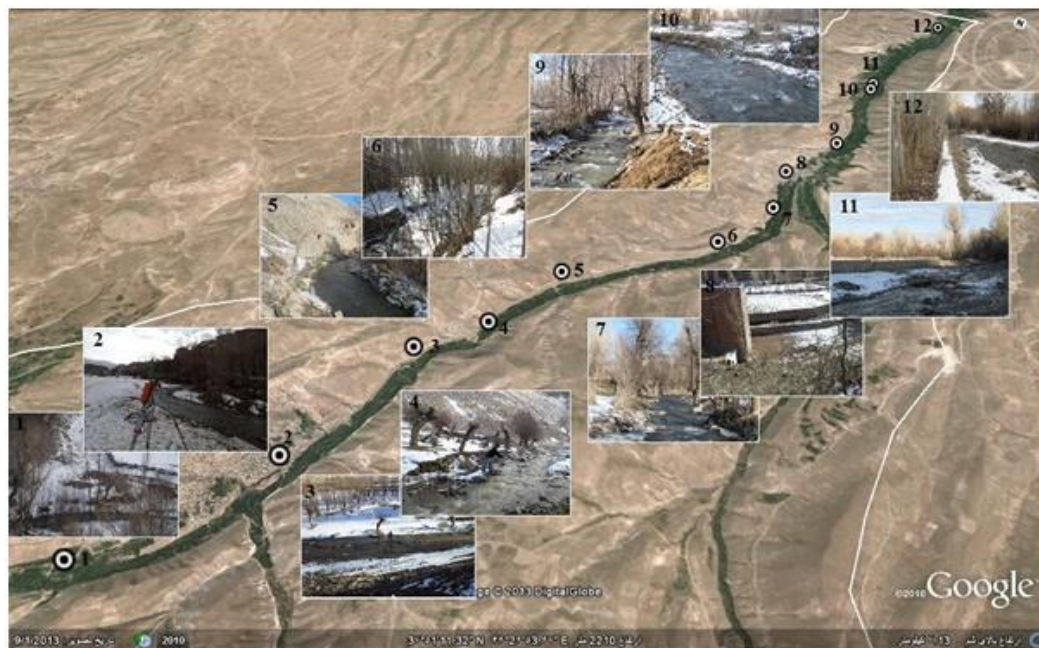
شکل ۳: موقعیت مقاطع عرضی نقشه برداری شده مجرای رودخانه ليقوان چای

برای این منظور ابتدا در سال ۱۳۹۱ اقدام به نقشه‌برداری و تهیه مقاطع عرضی در ۱۶ کیلومتر از رودخانه لیقوان (بالادست ایستگاه لیقوان تا ایستگاه هروی) گردید به‌طوری که اکثر مقاطع با فواصل تقریبی ۱/۳۰ کیلومتری بودند (شکل ۳). نقشه‌برداری در مهرماه انجام شد، بدین دلیل که اولاً در این زمان جریان رودخانه کم بوده و در ثانی در پاییز با توجه به ریزش برگ‌های پوشش درختان اطراف رودخانه، کناره‌ها و بستر رودخانه به آسانی دیده می‌شود و امکان نقشه‌برداری فراهم می‌آید.
