دانشگاه آزاد اسلامی واحد اهر
فصلنامه‌ی علمی فضای جغرافیایی

سال نوزدهم، شماره‌ی ۶۶
تابستان ۱۳۹۸، صفحات ۲۰۵-۱۸۵

بررسی رفتار آشوبناک تلخه‌رود استان زنجان در کواترنری

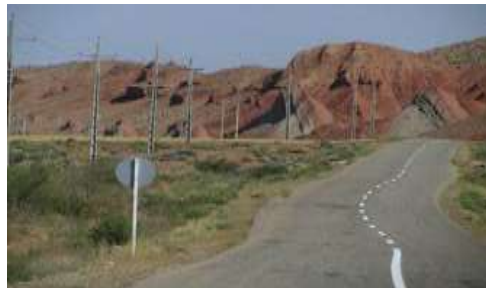
شکل ۳. رخنمون میان لایه‌های ماسه‌ای در مارن های منطقه

Figure 3: Outcrops sandy between layers in the Marls

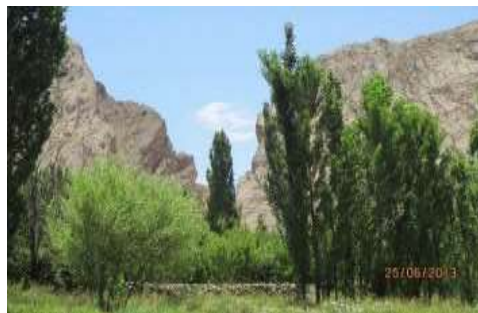
شکل ۴: نمایی از تنگ اندآباد

Figure 4: View of the Andabad strait

آب‌هایی همگرا بوده‌اند. سپس در اثر تحولات بعدی، استقلال خود را از دست داده و سبب تغییر نیرو و ماده در شاخه‌های فرعی قزل‌اوزن شده‌اند. تغییرات سطح اساس محلی حوضه زنجان رود در گذشته حدود ۲۰۰ متر بوده است. شاهد آن وجود رسوبات فسیل شده و دور از رودخانه اصلی در ارتفاع ۱۲۹۶ متری است (Rostam Khani, 2014: 95). در چنین مناطقی رودخانه‌ها با توجه به لیتولوژی، تغییرات سطح اساس محلی و حرکات تکتونیکی دوره‌های مختلف زمین‌شناسی باعث حفر هرچه بیشتر بستر خود شده‌اند و یک نوع جوانی در آن‌ها به وجود آورده که با نزدیک شدن رودخانه به سطح اساس با انرژی بیشتر، ماده بیشتری را حمل می‌کند. شواهد ژئومورفولوژیکی حاکی از آن است که جهت جریان رودخانه تلخه رود طی دوره کواترنری از جنوب به سمت شمال بوده و عمل رسوب‌گذاری مواد آبرفتی بر روی لیتولوژی مارن انجام شده است. این رودخانه در واقع از سرشاخه‌های زنجان رود بوده و از طریق زنجان رود به قزل‌اوزن می‌پیوسته در صورتی که با تغییر مسیر جهت جریان رودخانه شرقی-غربی شده و امروز به صورت مستقل به قزل‌اوزن می‌ریزد. لیتولوژی مسیر جدید رودخانه، تناوبی از مارن قرمز و قهوه‌ای روشن، ژپس و میان لایه‌های ماسه‌سنگ است؛ به استثنای بخش کوچکی از پایاب رودخانه که لیتولوژی با میان لایه مرمَر است همگی حساسیت کمی نسبت به فرسایش دارند. با غلبه فرسایش تفریقی و از بین رفتن لیتولوژی مقاوم، فرسایش به جنس سست رسیده و با کندوکاو بیشتر، سطح اساس جدیدی در ارتفاع کم‌تر از سطح اساس قبلی ایجاد شده و با تسلط فرسایش قهقرایی میان لایه‌های ماسه‌سنگی-آهکی از بین رسوبات مارنی و کنگلومرایی به صورت تیغه‌هایی رخنمون پیدا کرده‌اند (شکل ۳). بر اثر انحلال و تداوم فرسایش، یکسری لندفرم‌هایی مثل گراند کانیون‌ها، دره‌های U شکل و تنگ‌های بسیار عمیق و کم‌عرضی همانند تنگ اندآباد به وجود آمده‌اند (شکل ۴).

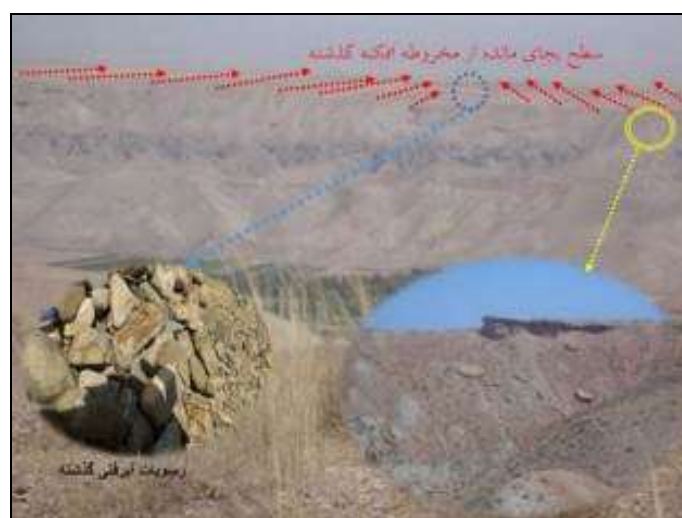
شکل ۷: سطح مخروط‌افکنه همراه با رسوبات آبرفتی

Figure 7: The surface of the alluvial fan and alluvial deposits

ماهواره‌ای منعکس شده و در نقشه‌های توپوگرافی به صورت منحنی‌های میزان بادبزی (چتری شکل) و آبراهه‌های نقطه‌ای و اگر قابل ردیابی است. در نقشه‌های زمین‌شناسی نیز رسوبات آبرفتی در همان محدوده، نمایانگر رسوبات مخروط‌افکنه قدیمی است. وسعت این مخروط‌افکنه حدود ۱۱۰ کیلومترمربع است و حوضه آبریزی که این مخروط‌افکنه را تغذیه می‌کرده حدود ۱۱۵ کیلومتر مربع وسعت داشته است (شکل ۶). ضخامت رسوبات در رأس مخروط‌افکنه در حدود ۱۵ الی ۲۰ متر متغیر است که بر روی سازندهای سست رس و مارنی قرار گرفته است (اشکال ۷ و ۸).

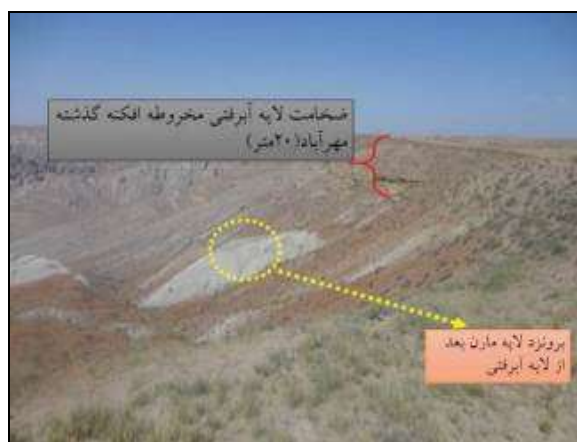
شکل ۸: ضخامت مخروطه افکنه و رخنمون مارن بعد از قطع شدن مخروطه افکنه

Figure 8: Thick marl outcrop alluvial fan and alluvial fan after being cut

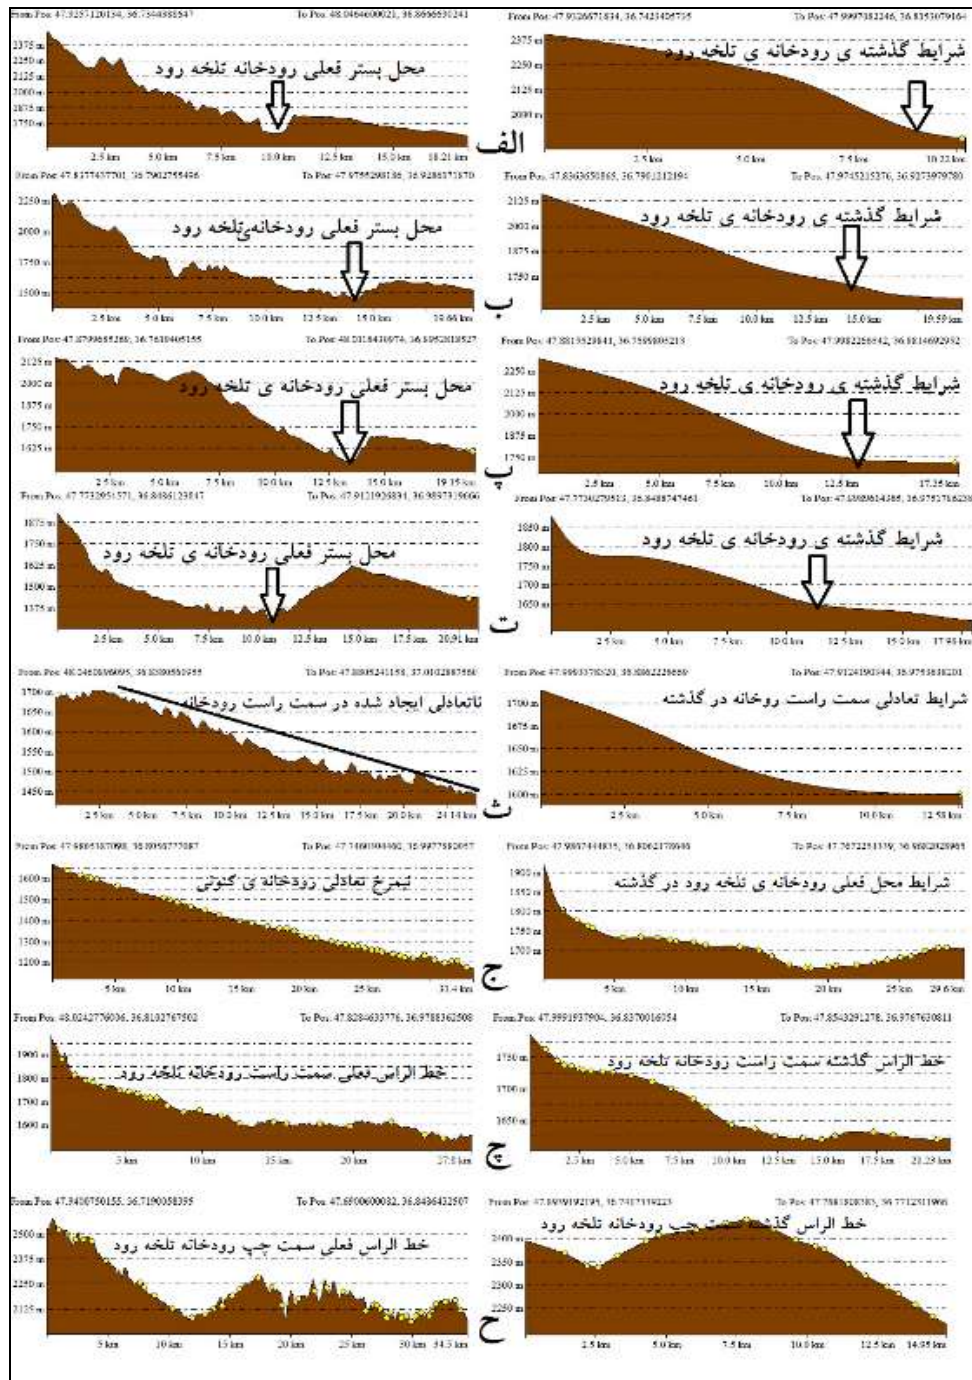
شکل ۱۷: پروفیل‌های مستخرج از مدل رقومی ارتفاعی حال و گذشته

Figure 17: Profiles extracted from digital elevation models past and present

با توجه به جدول (۲) پروفیل (الف) کم‌ترین عرض تخریب شده حدود ۵/۵ کیلومتر و در پروفیل (ت) بیش‌ترین تخریب عرضی یعنی ۱۴/۶ کیلومتر هست؛ شیب کناره‌ی سمت چپ رودخانه و سمت راست رودخانه در پروفیل (الف) به ترتیب ۳۰/۷ درصد و ۵/۵ درصد و در پروفیل (ت) ۷/۱ درصد و ۲/۸ درصد است.

ارزیابی‌های انجام شده حاکی از آن است که پایین افتادگی نیمرخ‌ها با نزدیک شدن به قزل‌اوزن به تدریج بیش‌تر می‌شود و بستر دره از حالت U شکلی خارج می‌شود؛ این شکل از بستر نشان‌دهنده این است که هنوز فرسایش قهقرایی به‌طور کامل در محدوده موردنظر تأثیر نگذاشته است؛ یعنی از سراب به پایاب رودخانه، لندفرم‌ها متعادل‌تر می‌شوند (شکل ۱۷ الف، ب، پ، ت). پروفیل‌های ترسیم شده در امتداد قاعده مخروطه‌افکنه و مسیر کنونی تلخه‌رود در جهت جنوب شرق-شمال غرب، دال بر این است که با جریان منظم ماده و انرژی، مخروطه‌افکنه منظمی شکل گرفته و با اسارت رودخانه و وقوع بی‌نظمی در انرژی و ماده، نامتعادل شده است (شکل ۱۷ ث، ج). پروفیل قبل از اسارت تلخه‌رود، هیچ نشانه‌ای از بستر رودخانه را نشان نمی‌دهد. پس از وقوع اسارت، نیمرخ طولی تلخه‌رود خود را با شرایط محیط وفق داده است. پروفیل‌های ترسیم شده در امتداد خط الراس سمت راست و چپ رودخانه ترسیم در شرایط کنونی و مقایسه آن‌ها با توپوگرافی گذشته حاکی از آن است که رژیم ماده و انرژی سرشاخه‌ها پایدار بوده و آبراهه‌ها کم‌تر بستر خود را حفر نموده‌اند (شکل ۱۷ چ، ح). پروفیل‌های بعد از اسارت تلخه‌رود نشان‌دهنده یک

فرسایش نسبتاً شدید ناشی از برهم خوردن رژیم دبی و رسوب و تسلط فرسایش قهقرایی در سرشاخه‌های حوضه است.
