دانشگاه آزاد اسلامی واحد اهر
فصلنامه‌ی علمی فضای جغرافیایی

سال نوزدهم، شماره‌ی ۶۶
تابستان ۱۳۹۸، صفحات ۲۰۵-۱۸۵

بررسی رفتار آشوبناک تلخه‌رود استان زنجان در کواترنری

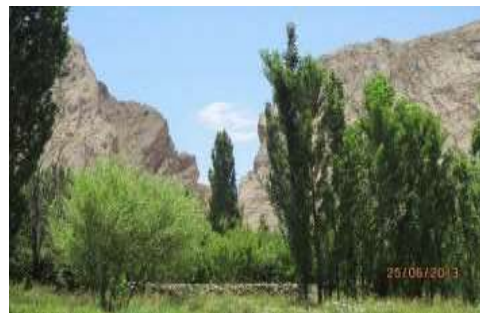
شکل ۴: نمایی از تنگ اندآباد

Figure 4: View of the Andabad strait

آب‌هایی همگرا بوده‌اند. سپس در اثر تحولات بعدی، استقلال خود را از دست داده و سبب تغییر نیرو و ماده در شاخه‌های فرعی قزل‌اوزن شده‌اند. تغییرات سطح اساس محلی حوضه زنجان رود در گذشته حدود ۲۰۰ متر بوده است. شاهد آن وجود رسوبات فسیل شده و دور از رودخانه اصلی در ارتفاع ۱۲۹۶ متری است (Rostam Khani, 2014: 95). در چنین مناطقی رودخانه‌ها با توجه به لیتولوژی، تغییرات سطح اساس محلی و حرکات تکتونیکی دوره‌های مختلف زمین‌شناسی باعث حفر هرچه بیش‌تر بستر خود شده‌اند و یک نوع جوانی در آن‌ها به وجود آورده که با نزدیک شدن رودخانه به سطح اساس بالانرژی بیش‌تر، ماده بیش‌تری را حمل می‌کند. شواهد ژئومورفولوژیکی حاکی از آن است که جهت جریان رودخانه تلخه رود طی دوره کواترنری از جنوب به سمت شمال بوده و عمل رسوب‌گذاری مواد آبرفتی بر روی لیتولوژی مارن انجام شده است. این رودخانه در واقع از سرشاخه‌های زنجان رود بوده و از طریق زنجان رود به قزل‌اوزن می‌پیوسته در صورتی‌که با تغییر مسیر جهت جریان رودخانه شرقی-غربی شده و امروز به صورت مستقل به قزل‌اوزن می‌ریزد. لیتولوژی مسیر جدید رودخانه، تناوبی از مارن قرمز و قهوه‌ای روشن، ژپس و میان لایه‌های ماسه‌سنگ است؛ به استثنای بخش کوچکی از پایاب رودخانه که لیتولوژی با میان لایه مرمَر است همگی حساسیت کمی نسبت به فرسایش دارند. با غلبه فرسایش تفریقی و از بین رفتن لیتولوژی مقاوم، فرسایش به جنس سست رسیده و با کندوکاو بیش‌تر، سطح اساس جدیدی در ارتفاع کم‌تر از سطح اساس قبلی ایجاد شده و با تسلط فرسایش قهقرایی میان لایه‌های ماسه‌سنگی-آهکی از بین رسوبات مارنی و کنگلومرایی به صورت تیغه‌هایی رخنمون پیدا کرده‌اند (شکل ۳). بر اثر انحلال و تداوم فرسایش، یکسری لندفرم‌هایی مثل گراند کانیون‌ها، دره‌های U شکل و تنگ‌های بسیار عمیق و کم‌عرضی همانند تنگ اندآباد به وجود آمده‌اند (شکل ۴).

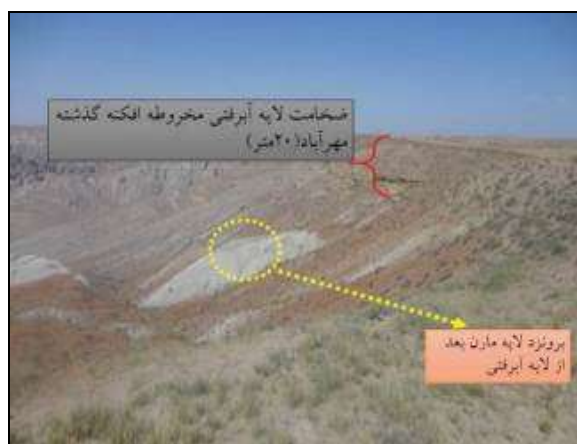
شکل ۸: ضخامت مخروطه افکنه و رخنمون مارن بعد از قطع شدن مخروطه افکنه
 Figure 8: Thick marl outcrop alluvial fan and alluvial fan after being cut

ماهواره‌ای منعکس شده و در نقشه‌های توپوگرافی به صورت منحنی‌های میزان بادبزنی (چتری شکل) و آبراهه‌های نقطه‌ای واگرا قابل ردیابی است. در نقشه‌های زمین‌شناسی نیز رسوبات آبرفتی در همان محدوده، نمایانگر رسوبات مخروط‌افکنه قدیمی است. وسعت این مخروط‌افکنه حدود ۱۱۰ کیلومترمربع است و حوضه آبریزی که این مخروط‌افکنه را تغذیه می‌کرده حدود ۱۱۵ کیلومتر مربع وسعت داشته است (شکل ۶). ضخامت رسوبات در رأس مخروط‌افکنه در حدود ۱۵ الی ۲۰ متر متغیر است که بر روی سازندهای سست رس و مارنی قرار گرفته است (اشکال ۷ و ۸).
